ГІДРОЕКОЛОГІЧНИЙ СТАН БАСЕЙНУ РІЧКИ ІРПІНЬ ТА ЗАХОДИ  
ЙОГО ПОЛІПШЕННЯ

Робота на здобуття рівня вищої освіти „Бакалавр”

Александрович О.В. Гідроекологічний стан басейну річки Ірпінь та заходи його поліпшення.

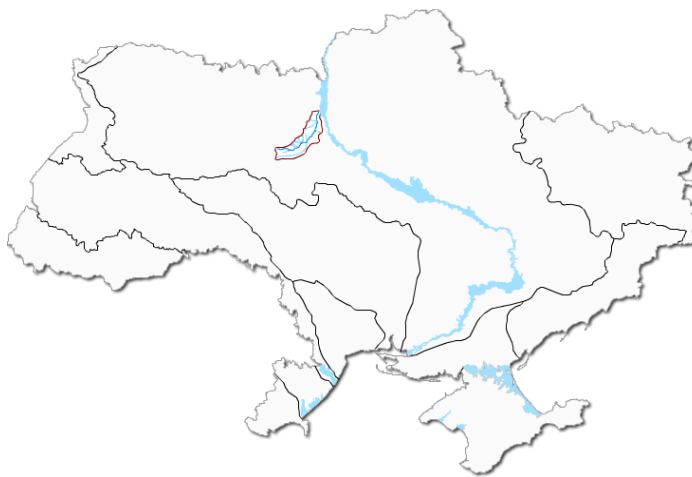
**Рис. 1.1.** Картохема географічного положення гідрографічної мережі річки Ірпінь [1]

Як видно з рисунку 1.1 в басейні Ірпеня діють невеликі дренажні та дренажно-регулюючі системи, такі як Бучанська, Тарнівська, Шпитківська.

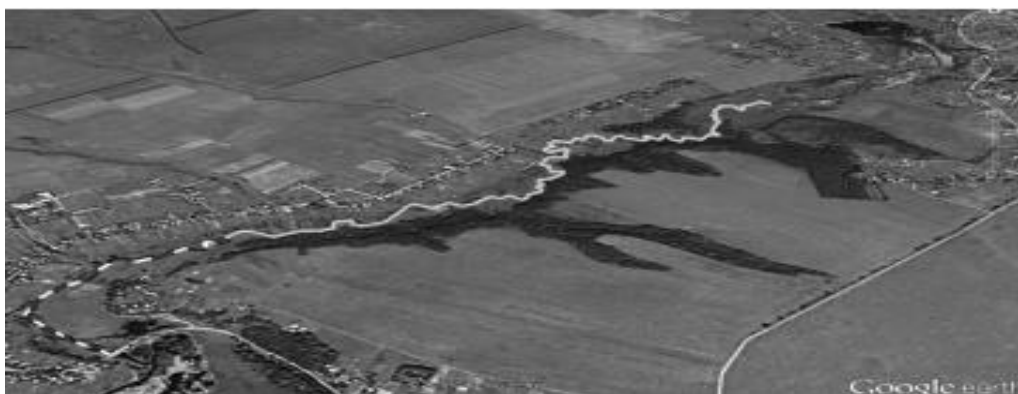
Крім того, значний антропогенний вплив обумовлений високим рівнем сільськогосподарського використання земель (до 90% у деяких суббасейнах) при відсутності буферних зон, що створює додаткові ризики для досягнення доброго екологічного стану водного об'єкта (рис 1.2.).

**Рис 1.2. Гідроморфологічний стан ділянки річки Ірпінь (пунктирна лінія – задовільний стан, суцільна – добрий) [10].**

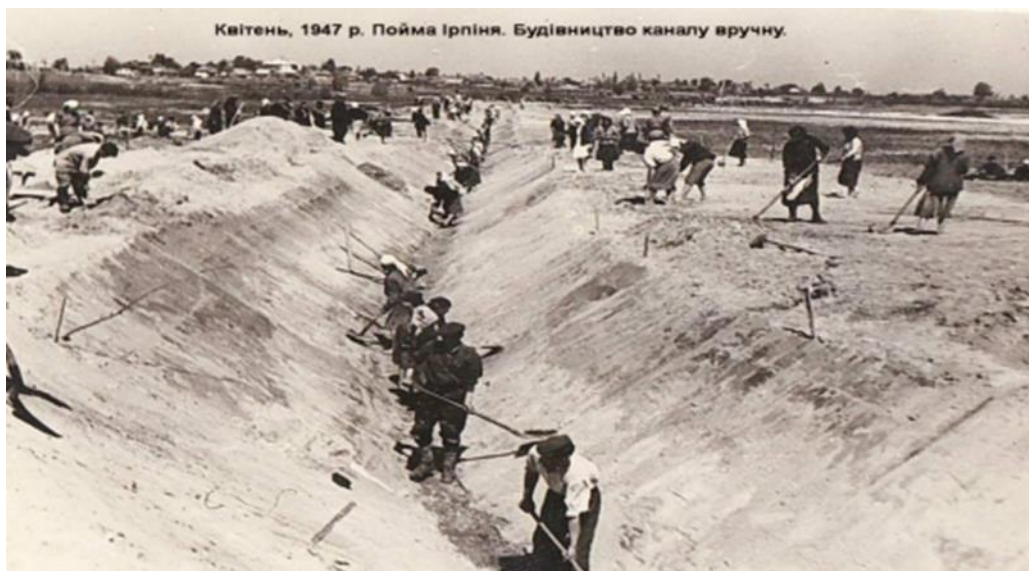
Річка Ірпінь інтегрована в мережу осушувально-зволожувальної меліоративної системи протяжністю 131 км (двосторонньої дії), збудованої у період з 1947 по 1951 роки (рис. 3.6) та реконструйованої у 1979–1981 роках. Загальна довжина відрегульованого русла річки складає близько 110 км. В результаті проведених робіт русло Ірпеня було розширено та поглиблено до 25–40 м, що дозволило збільшити пропускну здатність середньобагаторічних витрат води [4].

**Рис. 3.6. Квітень, 1947 рік. Будівництво каналу вручну.**

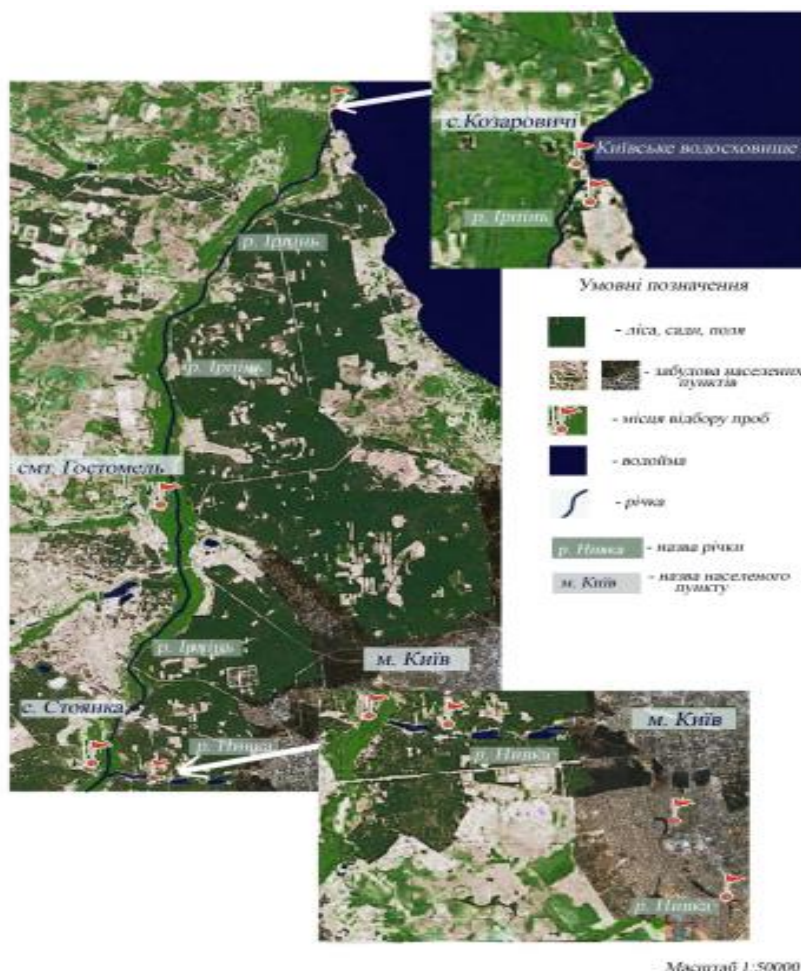
Рис 4.1. Карта досліджуваної ділянки басейну р. Ірпінь [32].

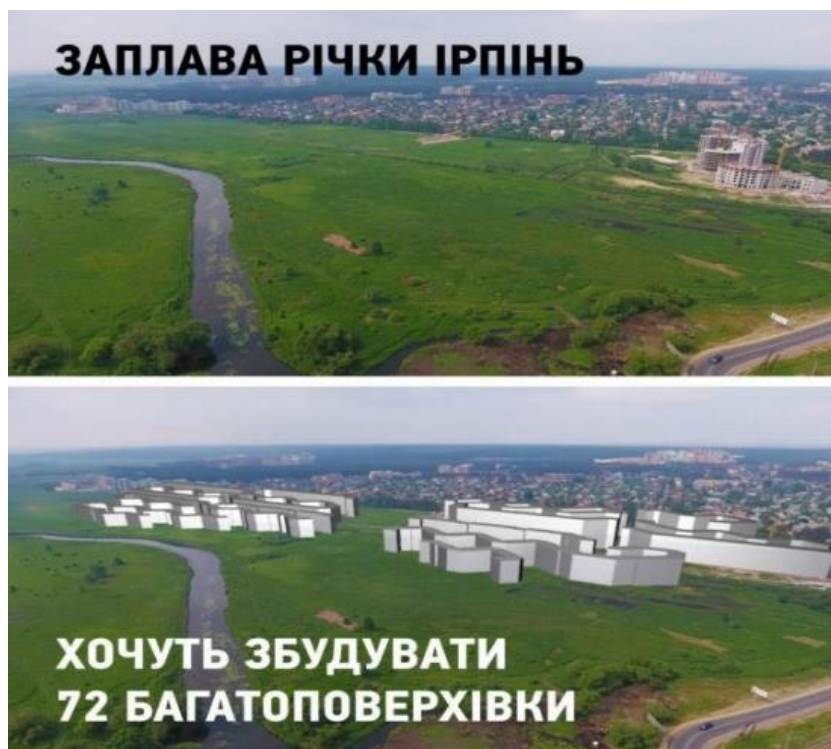
**Забудова заплави річки Ірпінь.** Однією із сучасних екологічних проблем є загроза забудови заплави річки Ірпінь, що може призвести до звуження заплави – території, яка регулярно потерпає від паводків, що можуть мати катастрофічні наслідки (рис. 5.1) [5].

**Рис.5.1 Проект забудови заплави річки Ірпінь [19]**

Будівництво в заплаві річки Ірпінь призведе до звуження цієї території. Такі дії порушують ст. 26 Закону України «Про меліорацію», оскільки спричинять руйнування меліоративної системи та її технологічної цілісності. Забудова також сприятиме вторинному заболочуванню.

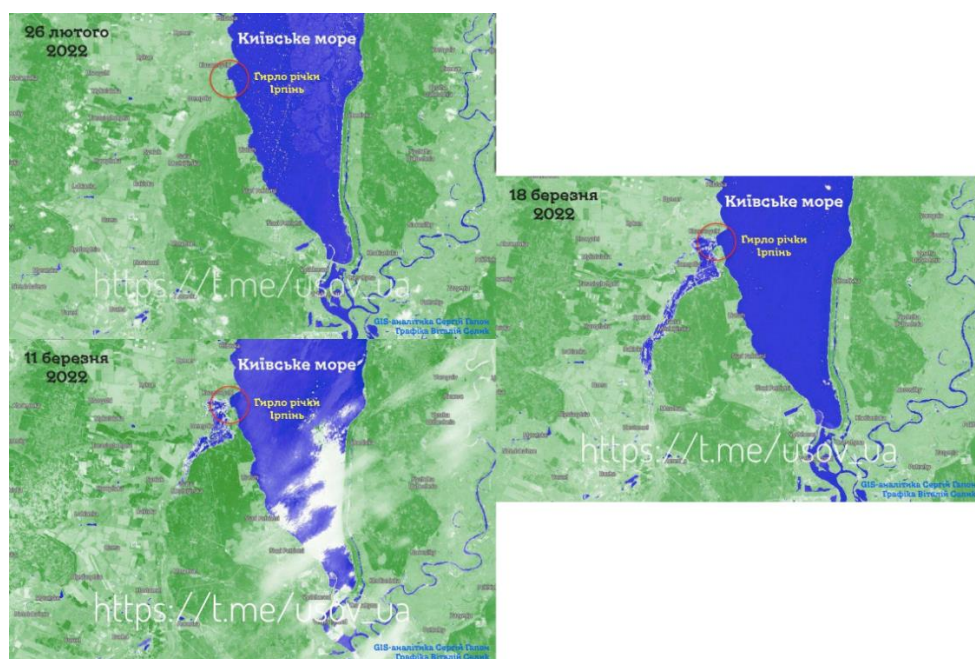
**Наслідки повномасштабного вторгнення для екосистеми басейну.** За час свого існування річка Ірпінь та її басейн постійно потерпали від втручання в природні процеси. Значні зміни ландшафту відбулися на початку повномасштабного вторгнення. 26 лютого 2022 року стратегічним кроком у обороні Києва був підриг українськими військовими Козаровицької дамби, яка захищала долину річки Ірпінь від затоплення водами Київського водосховища (рис. 5.2).

**Рис. 5.2 Супутникові знімки затоплення гирла річки Ірпінь у лютому-березні 2022 року [30]**

Різниця висот між Київським водосховищем і річкою становить 6–8 метрів, тому вода з водосховища поступово почала затоплювати долину річки. Затоплення торкнулося сіл Козаровичі та Демидів, а станом на 7 квітня охопило території до околиць сіл Гута-Межигірська, Червоне, Мощун, Горенка і селища Гостомель [45]. Рівень води досяг 107 метрів над рівнем моря і зупинився за 1 км від адміністративного кордону Києва [19].

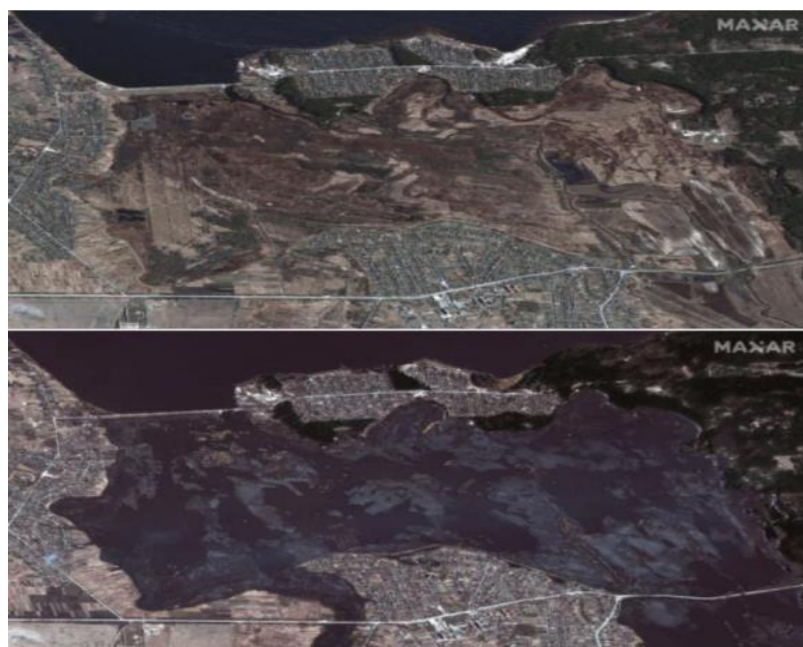
Руйнування дамби та подальший розлив води фактично вирішили проблему незаконної забудови затоплених територій, що суперечить вимогам Водного кодексу України, принаймні на певний період. Затоплені території наразі непридатні для освоєння, оскільки вони перетворилися на мілководне плесо (рис. 5.3).

**Рис. 5.3 Порівняльні рисунки до руйнування дамби і після [19]**

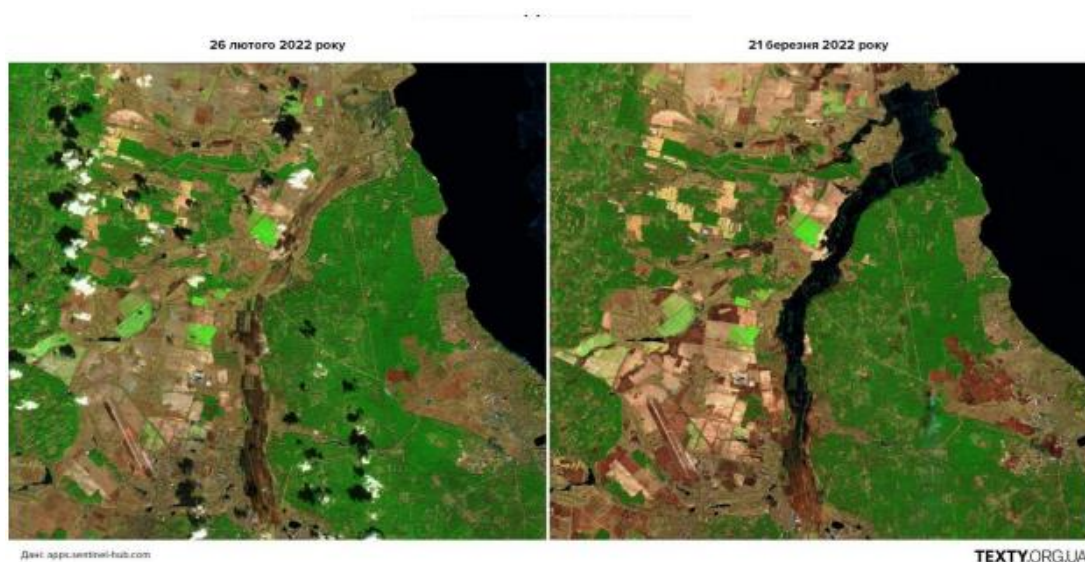
Затопленню піддалися ділянки земель, оброблені органічними добривами ще з осені, які тепер розчинені у воді (рис. 5.4). Також були затоплені окремі угіддя в селах Козаровичі та Демидів, будівельні майданчики (зокрема, ЖК

**Рис. 5.4 Розлив в долині річки Ірпінь внаслідок військових дій [19]**
